Rapport – djupstudie

Fallolycka vid rivning av tak i Hudiksvall, 2009

Dnr: REM 2009/16827

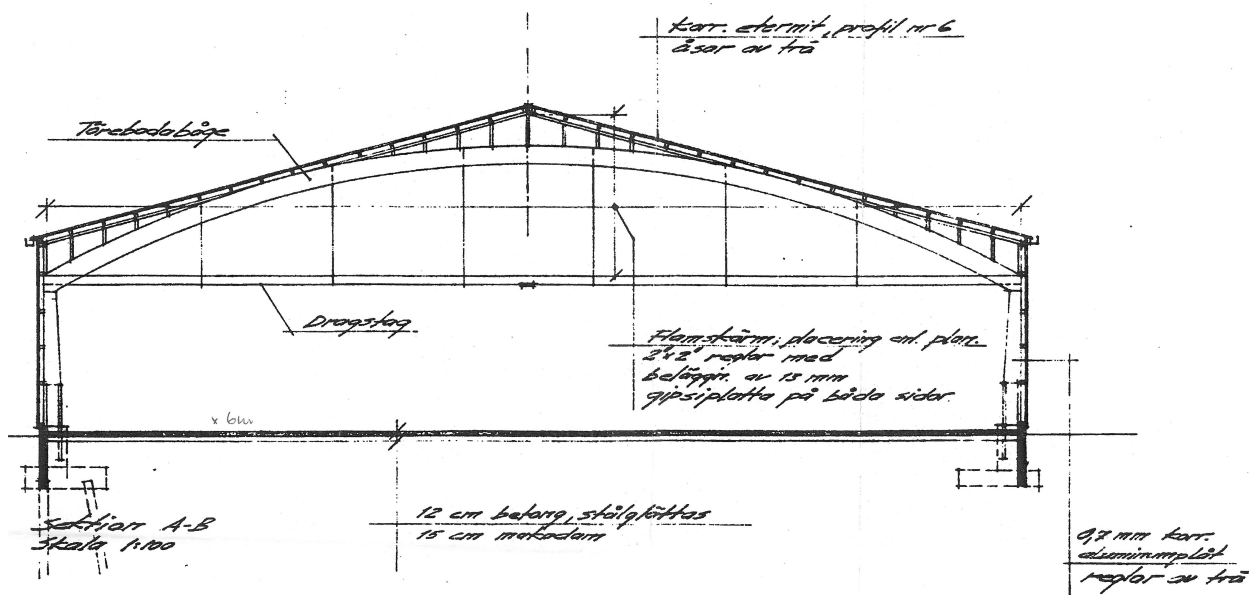
Bild 1: Byggnaden sedd från ena gaveln
