Enheten för teknik
Dan Bremberg, 010-730 93 89
arbetsmiljoverket@av.se

Marknadskontroll genom provning av bensindrivna motorsågar

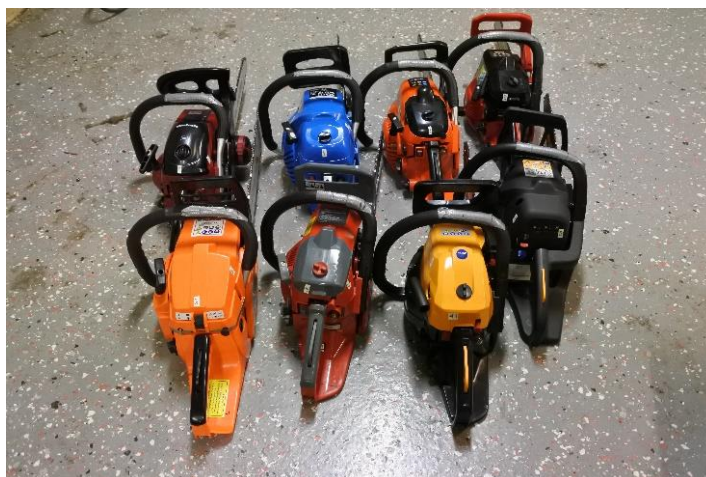
Figur 1.1 Provade motorsågar. Övre raden från vänster: Einhell GH-PC 1535, Biltema CS 162G, Cotech PN3800II, MeechTool 721-340. Nedre raden från vänster: Plantiflex PF6200, Hurricane MS1235, Alpina A3700, McCulloch CS330.

Följande modeller, som även visas i *Figur 1.1*, med beteckning enligt märkning på produkterna och priser ink. moms, provades:

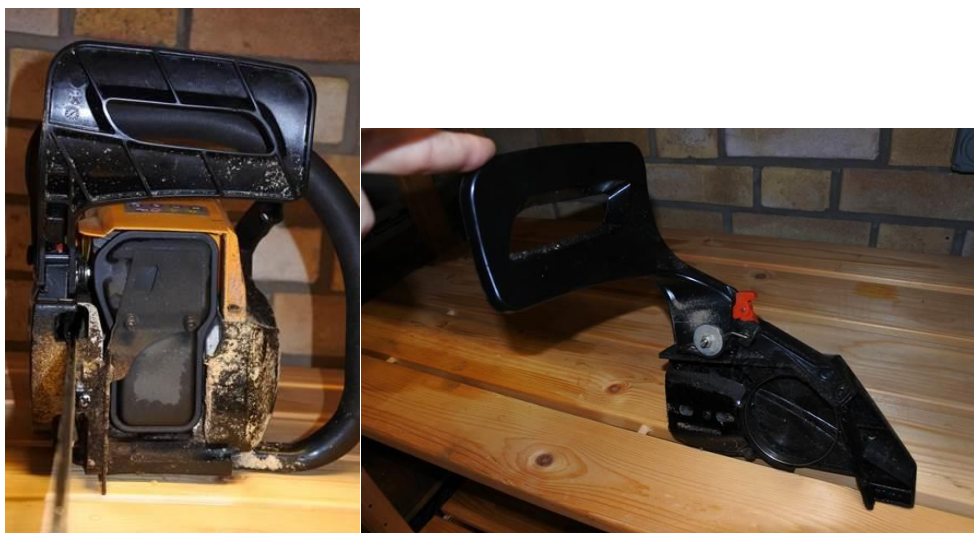
- Kastskyddet består av ett antal delar som samverkar (länkar och kammar vanligtvis i plast), se bilder, som i sin tur är en enhet som skall monteras på sågkroppen för att fästa sågsvärdet. Detta gör konstruktionen känslig för små avvikelser från t.ex. tillverkning eller montering.

- Materialet i kastskyddet upplevas ofta mjukt och man ska dessutom belasta kastskyddet med en kraft för att minimera glappet i systemet, små variationer blir lätt stora resultat i slutet

- Alla sågar utom McCulloch har kastskyddet fäst på en sida, se *Figur 5.1*, detta är en känslig design i synnerhet om materialet är mjukt. Observera att alla maskiner har samma grundkonstruktion medan McCulloch har monterat kastskyddet direkt på sågkroppen med två fästpunkter istället för en, d. v. s. man plockar inte av det när man byter svärd etc.

Figur 5.1 Alla sågar utom McCulloch har kastskyddet fäst på en sida.

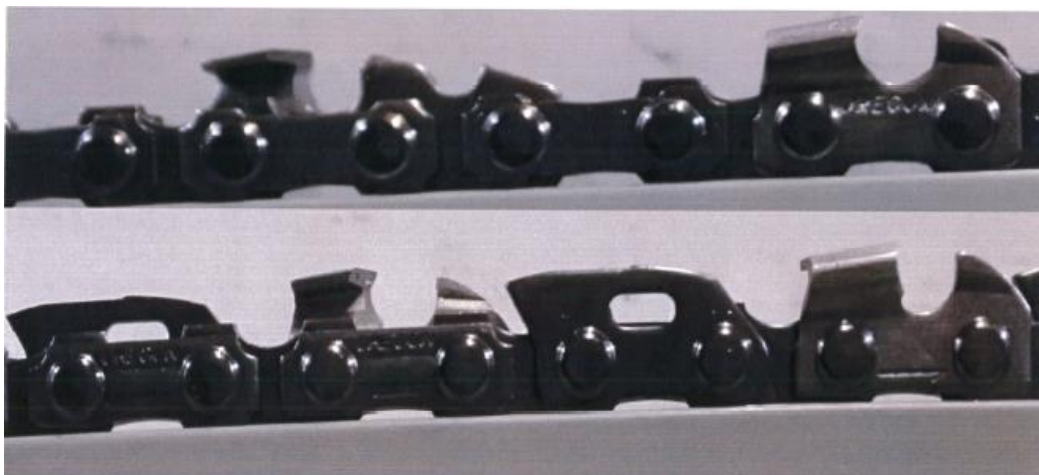
Några skillnader i utförande mellan exemplar av samma modell visas i *Figur 5.2* och *Figur 5.3*.

Figur 5.2 Cotech-sågarna hade olika kedjor i förpackningarna

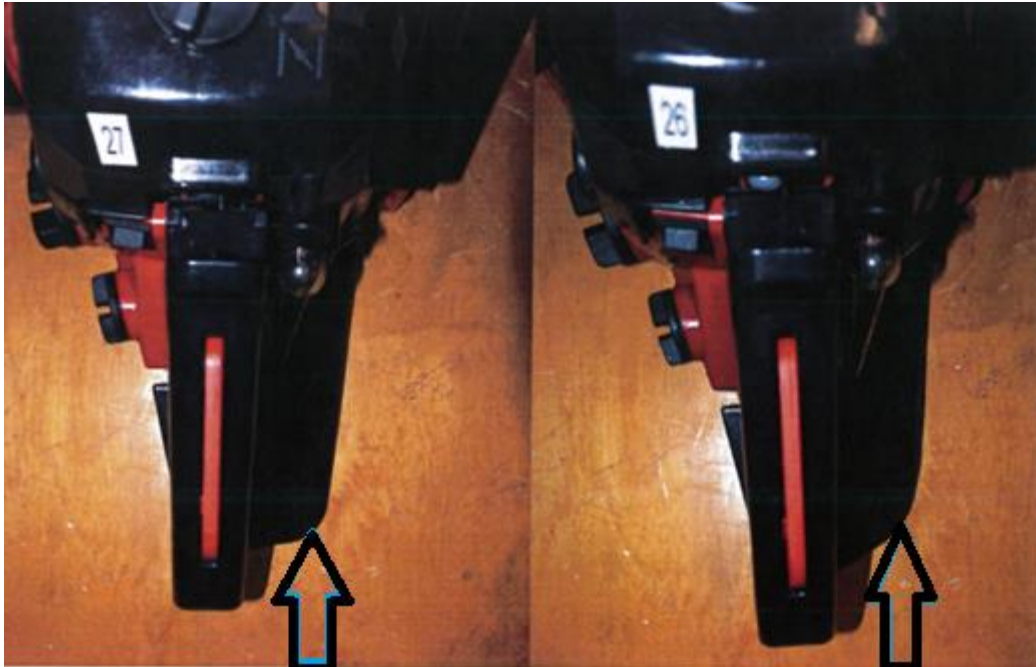
Figur 5.3 MeechTool-sågarna var gjutna på två olika sätt, se pilarna.
