Vindkraftverk

### Projektrapport

Projektnamn: Marknadskontroll av vindkraftverk  
Projektägare: Monica Torgrip, RT  
Projektledare: Eva Bernmark, RT  
Projektdeltagare: Anna Sörensson, Damir Krusvar, Emma Rengbo, Fredrik Ericsson, Fredrik Jensen, Hans Jansson, Hans Larsson, Johan Nordström, Magnus Henriksson, Magnus Persson, Michael Nilsson

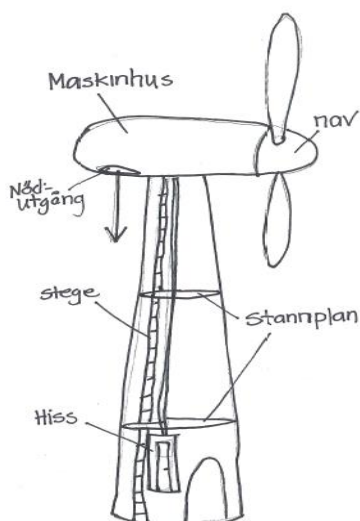
Ett vindkraftverk består av ett torn, maskinhus (nacell) och rotorblad, bild 1. Rotorbladen är fästade i ett nav (hub). För att ta sig upp i vindkraftverket kan man använda hissen eller klättra på en stege. I maskinhuset finns en utrymningslucka. Utrymning genom utrymningsluckan kräver en evakueringsutrustning.

**Bild 1. Schematisk bild av ett vindkraftverk**

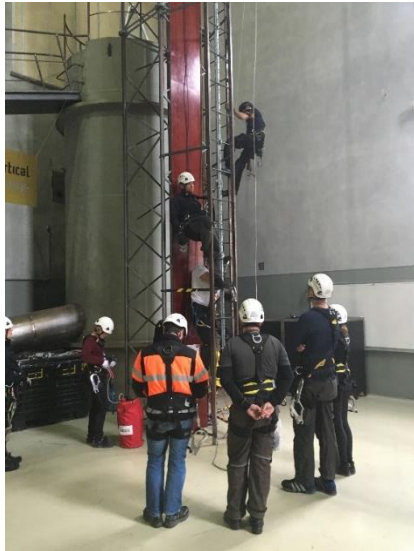
**Bild 2. Personer under utbildning.**

Personer som arbetar i ett vindkraftverk ska ha utbildning för att arbeta i ett vindkraftverk. De ska dessutom ha genomfört och blivit godkända i en medicinsk kontroll för höghöjdsarbete, bild 2.

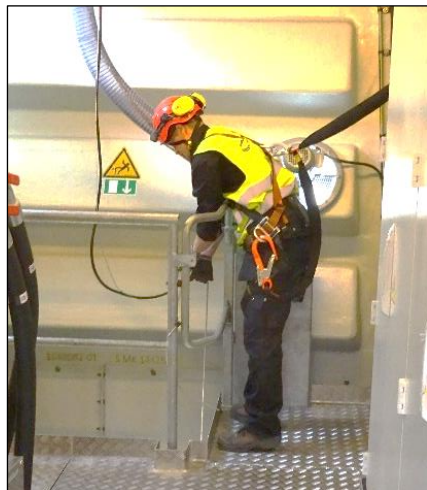
Området kring utrymningsluckan i nacellen var på flera verk dåligt skyddat. På flera verk används även denna lucka som intag då man använder den fasta kranen i maskinhuset, bild 3. Fyra tillverkare hade inte försett området kring utrymningsluckan med skydd. Risk föreligger för att personer som arbetar i området halkar, snubblar eller faller ned från vindkraftverket om det saknas skydd runt öppningen.

**Bild 3. Utrymningslucka med skyddsräcke och sparklist.**

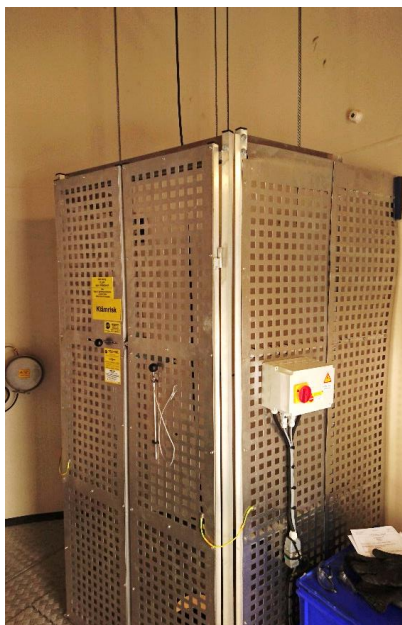
Fem tillverkare hade inte utrustat sina verk med skydd för nedkommande hiss vid entréplan, bild 4 och 5.

**Bild 4. Vindkraftverk med räcke**

Enligt föreskrifternas ska det område där hissen rör sig göras omöjligt att beträda vid normal drift. Flera tillverkare hade inte utrustat sina verk med sådant skydd.

Om det föreligger risk på grund av att personer kan falla ned i det område där hissen rör sig när denna inte befinner sig vid stannplanen, ska skydd vara monterade för att förebygga denna risk. Sådana skydd får inte öppnas i riktning mot det område där hissen rör sig. De skall vara försedda med en förreglande anordning som styrs av hissens läge, och som förhindrar att skyddet öppnar sig på ett riskfyllt sätt innan hissen har stannat vid motsvarande stannplan.

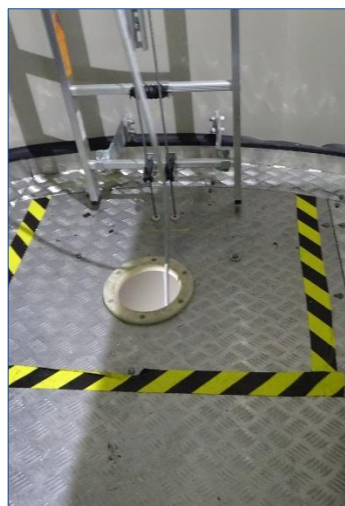
**Bild 5. Vindkraftverk utan räcke**

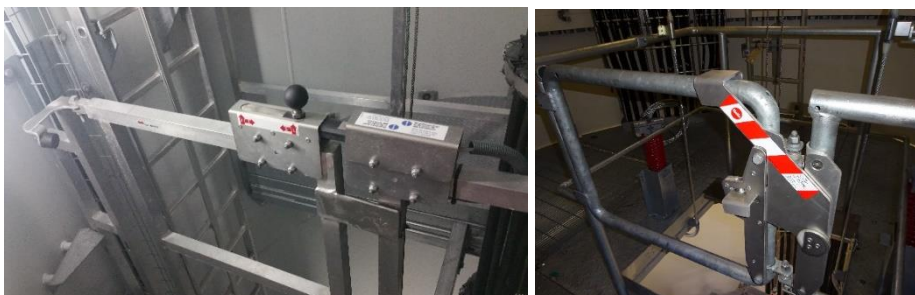
Det fanns öppningsbara räcken vid stannplanen. Flera tillverkare hade inte utrustat dessa grindar med en förregling, bild 6. Grindarna vid stannplanen var inte förreglade utan gick att öppna även om inte hissen var på plats. Det finns en risk att personer kan falla ned i det område där hissen rör sig när denna inte befinner sig vid stannplanen.

**Bild 6. Stannplan med förregling**
