Faror och hälsorisker vid
förvaring och transport av
träpellets, träflis och timmer
i slutna utrymmen

Kunskapsöversikt

Rapport 2011:2

Urban Svedberg, Anders Knutsson
Arbets- och miljömedicinska kliniken, Sundsvalls Sjukhus

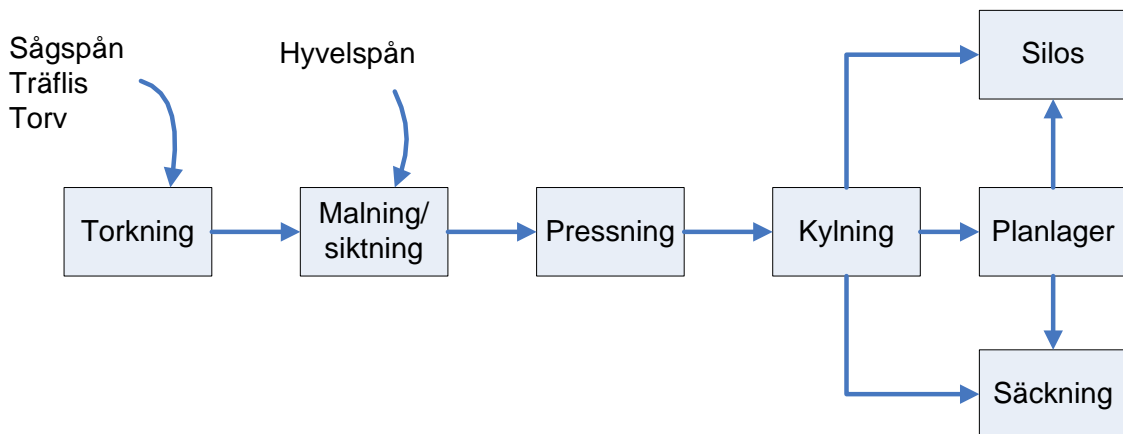
Figur 2 Förenklat flödesschema över pelletstillverkningen och lagring

Efter torkningen siktas råvaran för att därefter under högt tryck pressas till pellets med 6 eller 8 mm diameter och 25–40 mm längd. Ligninet i träet smälter i processen och ”limmar” ihop pelleten och ger den en hård och glansig yta. Inga tillsatser behövs vid tillverkningen. Torrhalten, andel tillåten finfraktion, energiinnehåll och andra fysikaliska parametrar varierar med kvalitetsklassningen, specificerad i Svensk Standard SS 18 71 20. En ny Europastandard, EN 14961-2, kommer snart att ersätta tidigare nationella standarder (www.cen.eu).

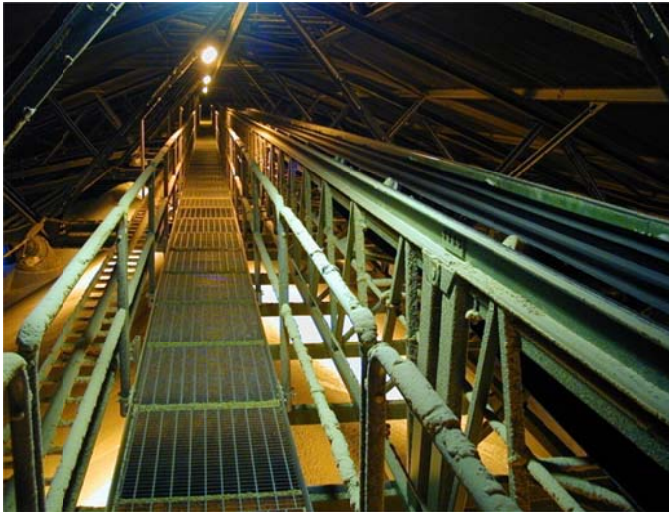
Bild 1 Servicebrygga ovan pelletstack i planlager.

I ett försök att beskriva halterna i de mest utsatta positionerna i ett pelletslager utfördes en septemberdag en kontinuerlig mätning under 18 timmar på servicebryggan ovan pelletsstacken visad i bild 1. Mätmetoden, baserad på FTIR-teknik (Fourier Transform Infrared) registrerar ett sammansatt infrarött spektrum av förekommande gaser. Temperaturen i pelletsstacken var $88\text{ }^{\circ}\text{C}$ på ett djup av 0.2 m från toppen, $67\text{ }^{\circ}\text{C}$ på 1,5 meters djup och $54\text{ }^{\circ}\text{C}$ på 2 meters djup. Uppmätta halter: kolmonoxid $48 \pm 3\text{ ppm}$ (medelvärde \pm standardavvikelsen), aldehyder $111 \pm 32\text{ mg/m}^3$, aceton $83 \pm 24\text{ mg/m}^3$ och metanol $18 \pm 7\text{ mg/m}^3$ (Svedberg et al., 2004). Ett representativt FTIR-spektrum från denna mätning presenteras i figur 3. Vid mättillfället kontrollerades även den vertikala gradienten som uppvisade 6 ppm CO vid foten av pelletstacken och 46 ppm på servicebryggan, provtagit inom loppet av några minuter (opublicerade data).

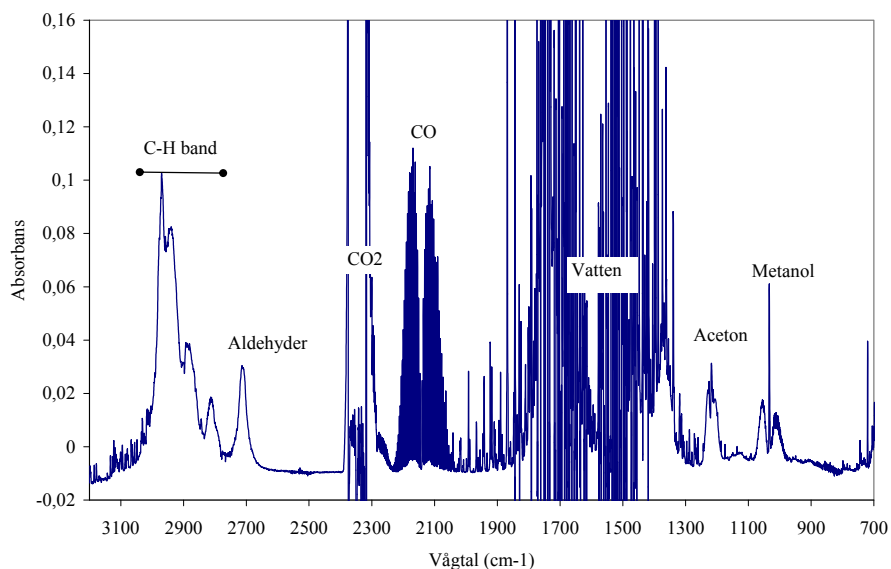
Figur 3 FTIR-spektrum av luften i planlager med pellets. Spektrumet ger en ögonblicksbild av ämnen i gasfas. Genom att samla flera spektra efter varandra går det att följa hur koncentrationerna varierar för varje enskilt ämne över tid.

Ett adsorbentprov insamlat på Tenaxrör parallellt med FTIR-provet i figur 3, och analyserat med GC-MS, ger en detaljerad bild av förekommande ämnen enligt figur 4. Analysen visar att aldehyderna domineras av hexanal och pentanal. Tenaxprovet missar dock ämnen med låg molekylvikt såsom CO och metanol.

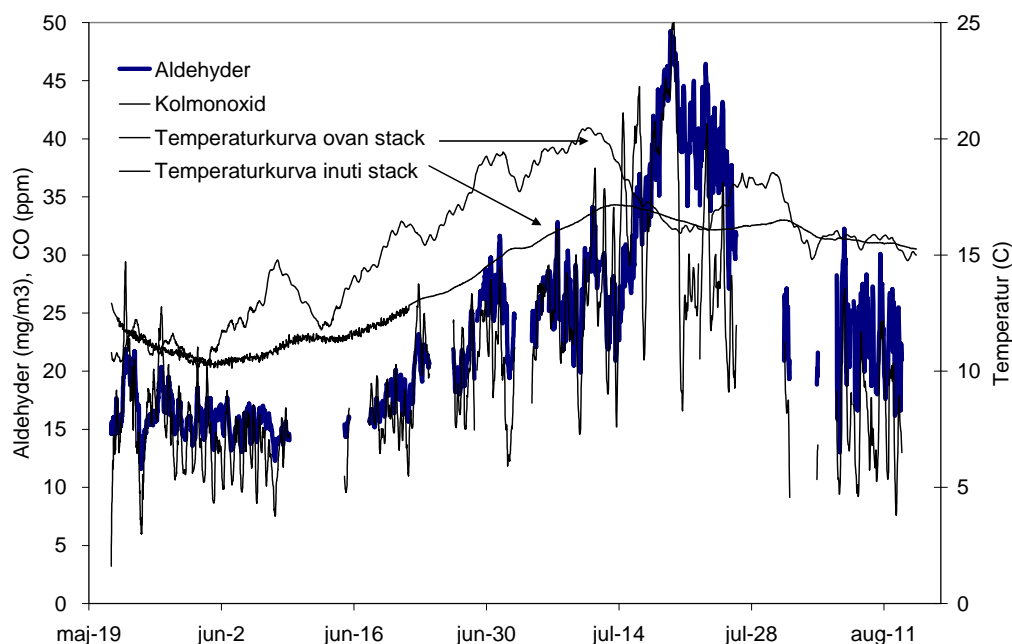
Figur 5 Långtidsmätning av CO och aldehyder samt temperatur i villaförråd med 5 ton pellets (Svedberg et al., 2004).

naturligt ventilerat genom påfyllnings- och avluftningsrören. Under hela försöket mättes temperaturen i mitten av pelletsstacken och i luften ovanför. Den 21 maj levererades fem ton nyproducerad pellets. Under mätperioden fram till 12 augusti låg pelletsstacken orörd då endast försumbar pelletsförbrukning förekom. Resultatet visade att halterna av CO och aldehyder nådde de högsta halterna cirka två månader efter leverans, figur 5. Temperaturen i pelletsstacken var högst veckan dessförinnan, dock måttliga 17 °C, vilket är betydligt mindre än de 90 °C som noterats i industriella planlager. Resultatet visar att toppemissionerna kan vara förskjutna i tid på grund av låga initiala temperaturer. Pellets som producerats under den kalla årstiden och förvarats i kalla planlager kan därmed avge CO och aldehyder i större mängd först vid leverans till ett förråd som står varmare. Luftomsättningen bestämdes med spårgas vid tio tillfällen under provtagningsperioden. Den genomsnittliga luftomsättningen var 0.14 ± 0.09 omsättningar per timme. Teoretiskt är inte förrådets storlek avgörande om farliga nivåer bildas eller inte, utan den helt avgörande faktorn är ventilationen.

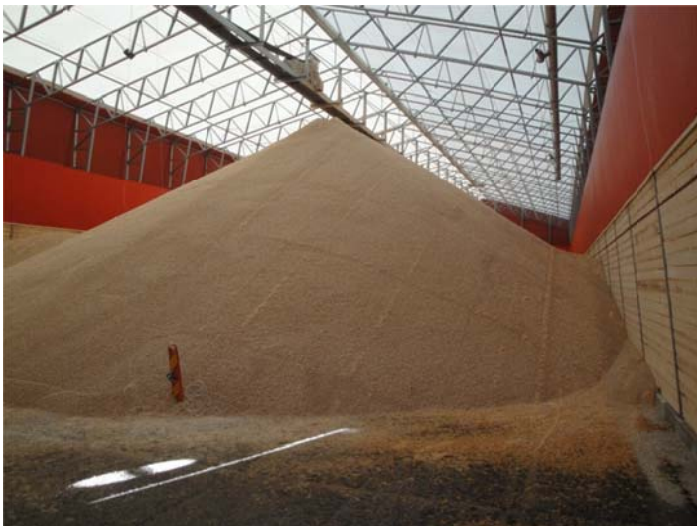
Bild 2 PVC-hall med träpellets.

I pelletsfabrikerna transporteras de nypressade pelletsen till ett planlager, bild 2. Vid pressningen blir pelletsen varm, närmare 100 °C och passerar därför kylzoner på sin väg till lagret. Planlager kan innehålla många tusen ton pellets. Pelletsen är skyddad från regn genom att lagren är täckta.

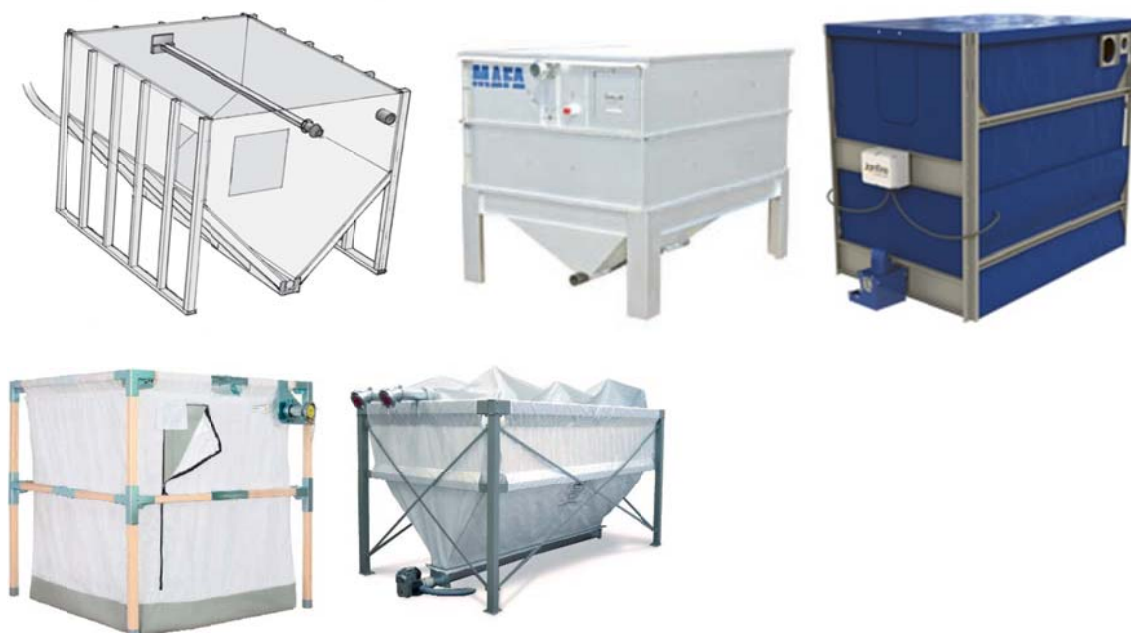
Figur 9. Exempel på ett pelletsförråd byggt av lösvirke, i galvad plåt (MAFA AB), i PVC-väv (Janfire). I nedre raden återges bilder av förråd med textilmät (bilder från Deutscher Energie-Pellet-Verband e.V. (DEPV).

Ett mindre pelletsförråd byggt i lösvirke och några exempel på färdigproducerade förråd lämpliga för mindre fastigheter och villor är illustrerade i figur 9. Principen är enkel och är samma som för de mellanstora förråden. Pellets fylls på från en bulklastningsbil genom att pellets blåses genom ett bulklastningsrör i övre delen av förrådet. Ett avluftningshål säkrar att överskottsluften vid lastningen inte trycker sönder förrådet. Lastningen innebär att stora mängder damm bildas. För att dammet inte ska spridas till omgivningen placeras en dammuppsamlare filtersäck över avluftningshålet. En matningsskruv i botten transporterar pelletsen antingen till ett internt mellanförråd eller direkt till brännaren. Förråden måste vara täta mot bostadsutrymmet för att hindra att damm sprids till omkringliggande rum vid lastningen.

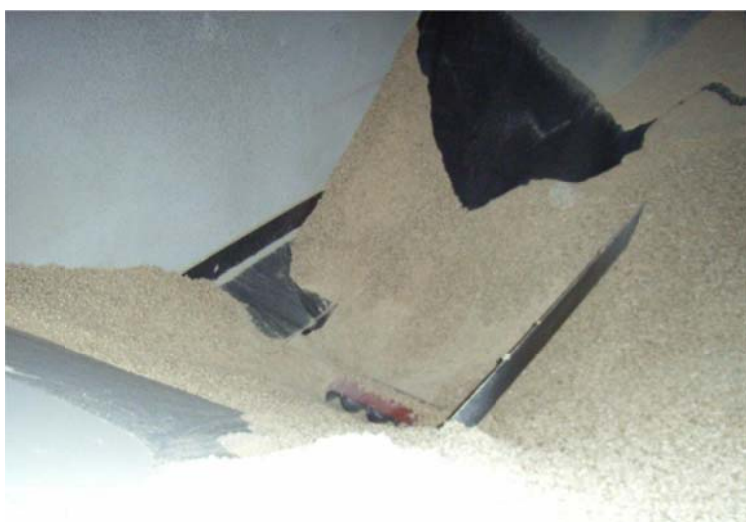
Bild 3 När pelletsen samlas i förrådet blir matningsskruven synlig. Risk för CO-exponering vid inträde. (Foto U. Svedberg)

I förråd med matningsskruv i botten finns en klämrisk om den automatiskt skulle starta. Det är därför viktigt att stänga av strömmen till skruvmatningen innan man går in i förrådet.

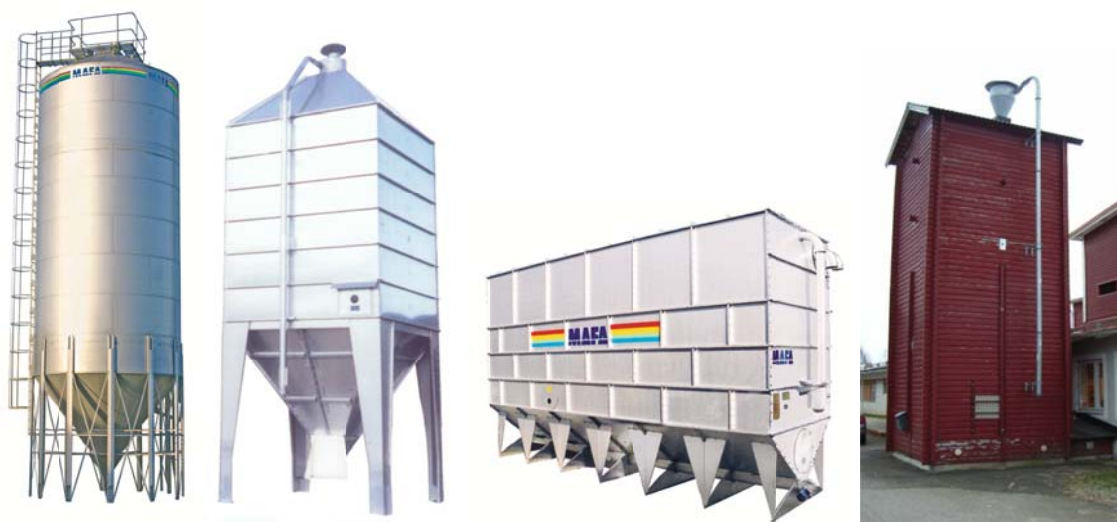
Figur 10. Exempel på förråd för anläggningar med ett effektuttag >50 kW. De två till vänster har externa skruvar, den tredje har liggande skruv internt (Mafa AB). Förrådet längst till höger är av äldre konstruktion, klätt med träpanel och med extern skruv (Foto U. Svedberg).

Det tredje förrådet i figur 10 är av en liggande typ där matningsskruven ligger i botten i hela förrådets längd. Rasvinkeln är 45 grader men risken är betydligt större än i ett stående förråd att man tvingas gå in för service och underhåll. Denna typ av förråd återfinns ofta inomhus då de kan installeras även då takhöjden är begränsad, se bild 4. Långa bulklastning- och avluftningsrör ger begränsad naturlig ventilation och riskerna ökar för höga halter av giftiga gaser. Flera av de råd som vi angett för de mindre förråden gäller även denna typ av mellanstora förråd, t ex ventilation, skyltning, säkring av ingångsluckor, mm.

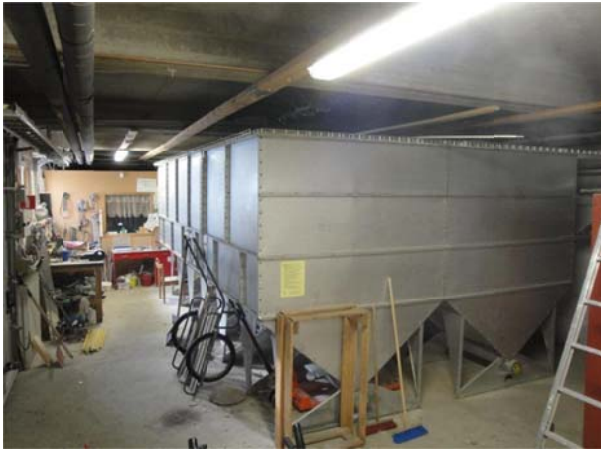
Bild 4 Pelletsförråd i källarutrymme i en skola. (Foto U. Svedberg).

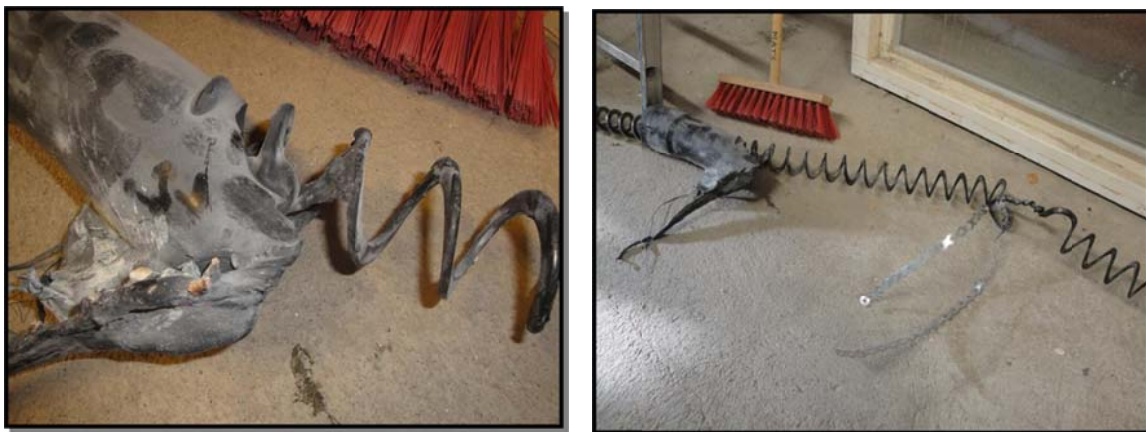
Bild 5 Rester av nedsmält transportrör och söndervriden pellets skruv. Felet orsakade brand som kunde släckas innan större skada uppstod. (Foto U. Svedberg).

Brand orsakad av till exempel gnistbildning i elektriska installationer, överhettning i fläktar och transportsystem, rökning, fordonsrelaterade bränder, kan utgöra en risk i både små och stora pelletsanläggningar. I bild 5 syns resultatet av en brand som uppstod i ett transportrör i en mindre anläggning i en skola. Orsaken är inte utredd.

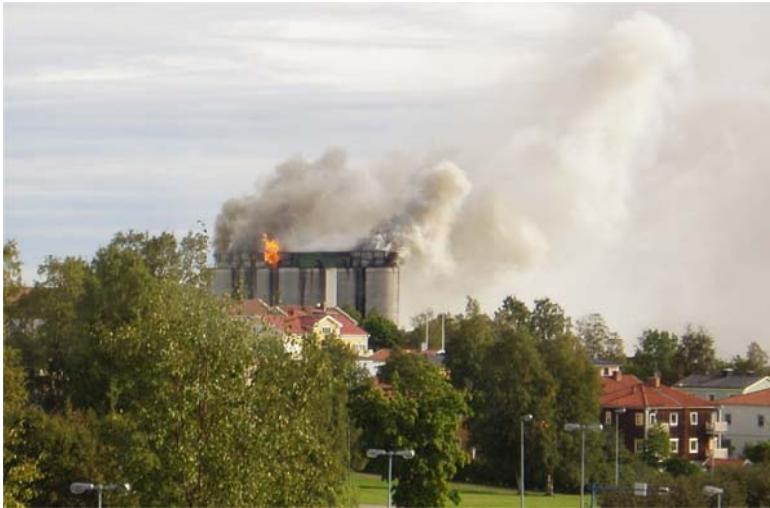
Bild 6 Brand i pelletsilo orsakad av självtändning (Foto: Räddningstjänsten).
